**Informacje o projekcie**Nazwa projektu:  
Mińska 65

## Raport z inspekcji

Powód inspekcji: <b>inspekcja kontrolna</b>	Kształt:
Rodzaj sekcji:	Średnica/Wysokość: <b>150 mm</b>
Rok ułożenia:	Materiał: <b>Poliuretan</b>
Materiał okładziny:	Długość inspekcji:

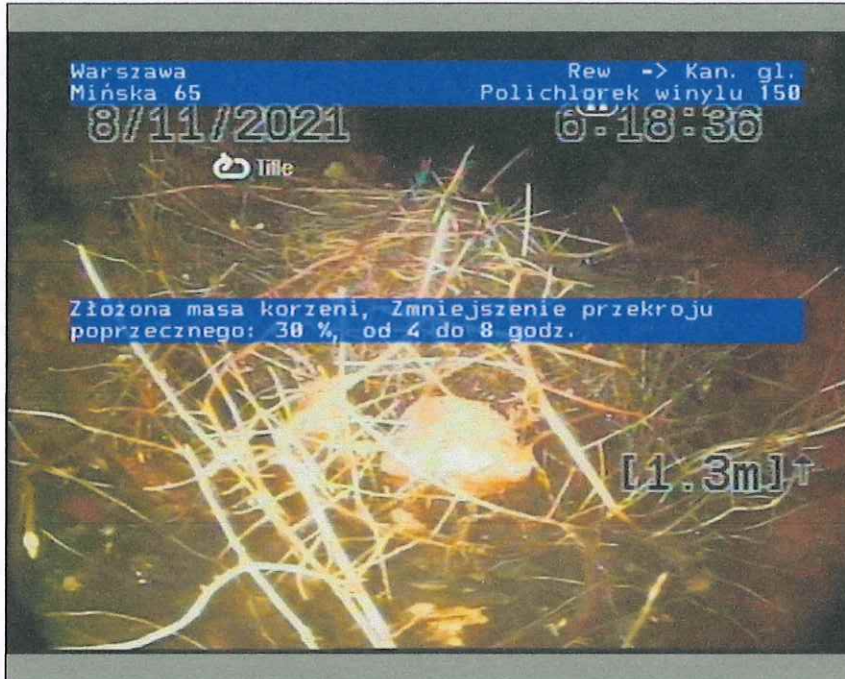
Zdjęcie: 1\_1\_3\_15082021\_114631\_A.JPG  
 1,2m, Złożona masa korzeni, Zmniejszenie przekroju poprzecznego: 30 %, od 4 do 8 godz.

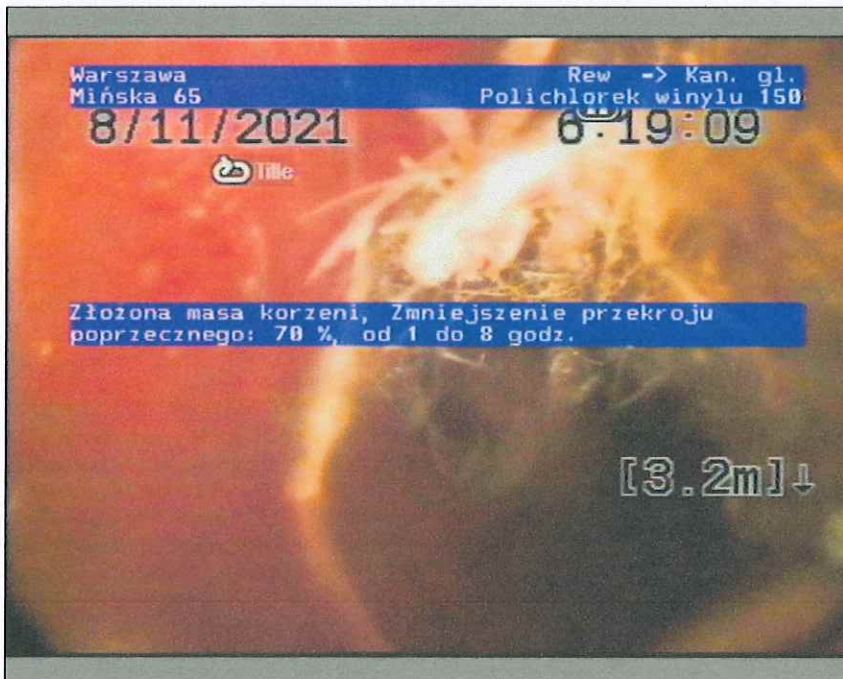
Zdjęcie: 1\_1\_4\_15082021\_114729\_A.JPG  
 3,2m, Złożona masa korzeni, Zmniejszenie przekroju poprzecznego: 70 %, od 1 do 8 godz.

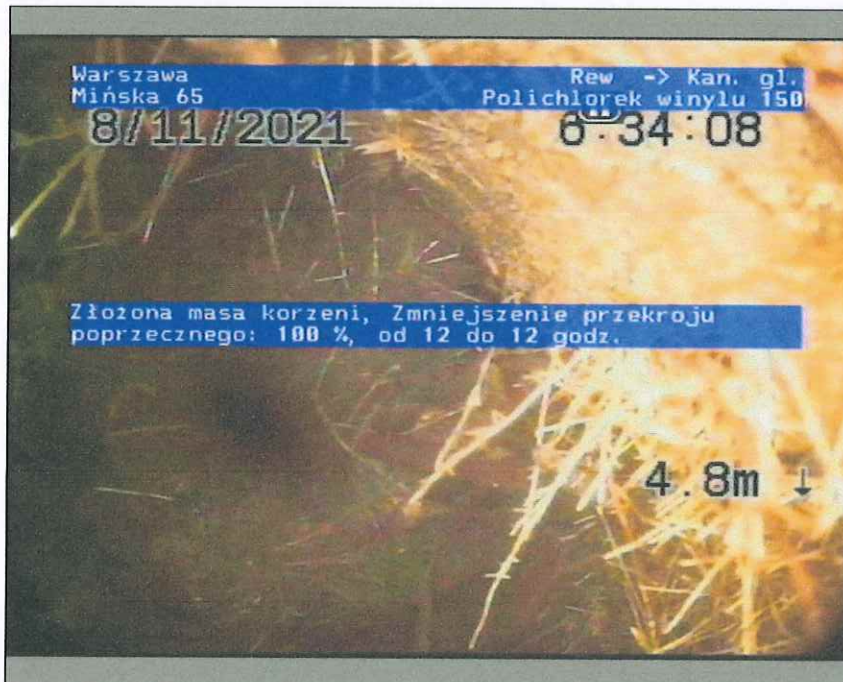
Zdjęcie: 1\_1\_6\_15082021\_115343\_A.JPG  
 4,9m, Złożona masa korzeni, Zmniejszenie przekroju poprzecznego: 100 %, od 12 do 12 godz.
